Anlagenteil zur Begründung
des
vorhabenbezogenen Bebauungsplanes Nr. 3
„Bauernhof Bernd“
(OT Siedlung Thomas Müntzer)

Anlage 1 Grünordnungsplan zum vorhabenbezogenen Bebauungsplan Nr. 3 "Bauernhof Bernd" (OT Siedlung Thomas Müntzer)

Projekt: Altlastenuntersuchung nach BBodSchG/ BBodSchV:
Bischofferode, B-Plan „Bauernhof Bernd“ – Altlastenuntersuchung

Bericht zur Orientierenden Altlastenuntersuchung und bodenschutzrechtliche Bewertung der Untersuchungsergebnisse

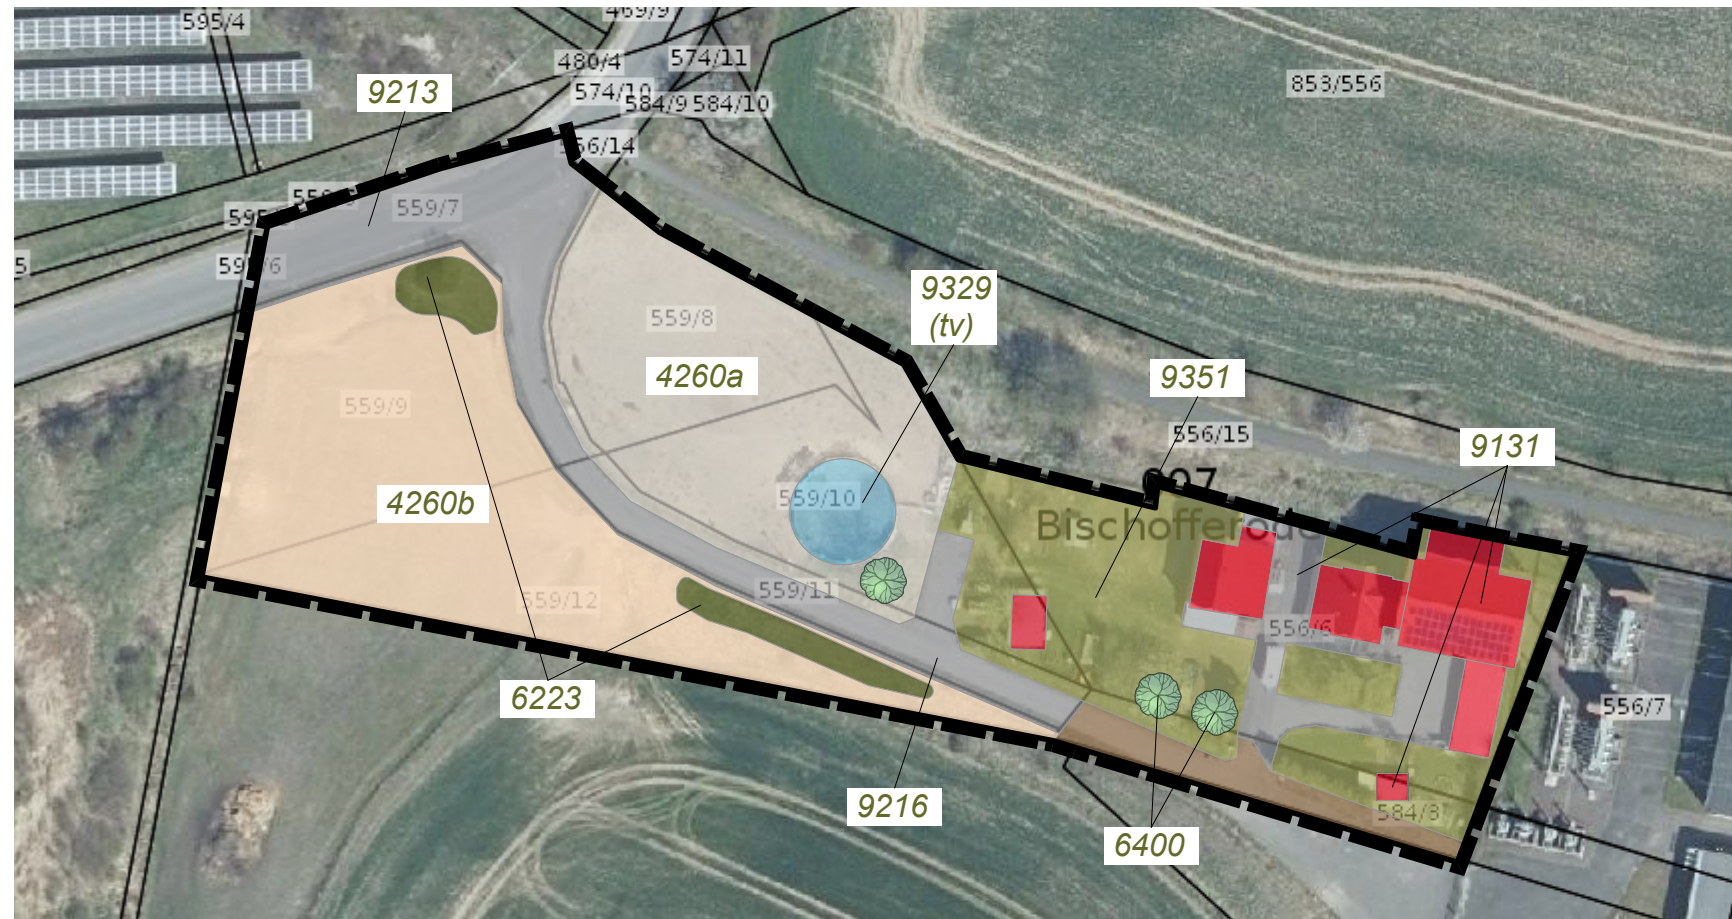
Bestand					Planung					Bilanz
Code	Biotoptyp	Biotopwert	Fläche in m²	Wertpunkte	Code	Biotoptyp	Biotopwert	Fläche in m²	Wertpunkte	Wertpunkte
Straßenverkehrsflächen										
9213	öffentliche Straßenverkehrsfläche versiegelt	0	x 1.104	= 0	9213	öffentliche Straßenverkehrsfläche versiegelt	0	x 1.104	= 0	
9216	private Zufahrtsstraße versiegelt	0	x 229	= 0	9216	private Zufahrtsstraße versiegelt	0	x 229	= 0	
Flächen des VHG 1										
9131	landwirtschaftliche Einzelanwesen, Gebäudebestand	0	x 936	= 0	9131	zulässige Bebauung VHG1 (Flächengröße: 2.326 m²; GRZ 0,6)	0	x 1.396	= 0	
9351	Nutzgarten	20	x 1.390	= 27.800	9351	Nutzgarten	20	x 930	= 18.600	
6400	Einzelbäume im Nutzgarten	30	x 75	= 2.250	6400	Einzelbäume im Nutzgarten (Erhalt)	30	x 75	= 2.250	
Flächen des VHG 2										
9329	Roundell für Pferdesport, teilversiegelt	10	x 154	= 1.540	9329	zulässige bauliche Anlagen im VHG 2	0	x 300	= 0	
4260a	Intensivgrünland, Weideland stark beansprucht	20	x 1.681	= 33.620	4260a	Intensivgrünland, Weideland	20	x 1.535	= 30.700

4260b	Intensivgrünland, Weideland weniger beansprucht	25	x 2.210	= 55.250	4260b	Intensivgrünland, Weideland	25	x 1.471	= 36.775	
6223	Trockengebüsch, vereinzelt	30	x 221	= 6.630	6223	geschlossenes Trockengebüsch, Anteil Dornensträucher > 50%	40	x 960	= 38.400	
Bilanz innerhalb des Plangebietes:			8.000	127.090			8.000	126.725	-365

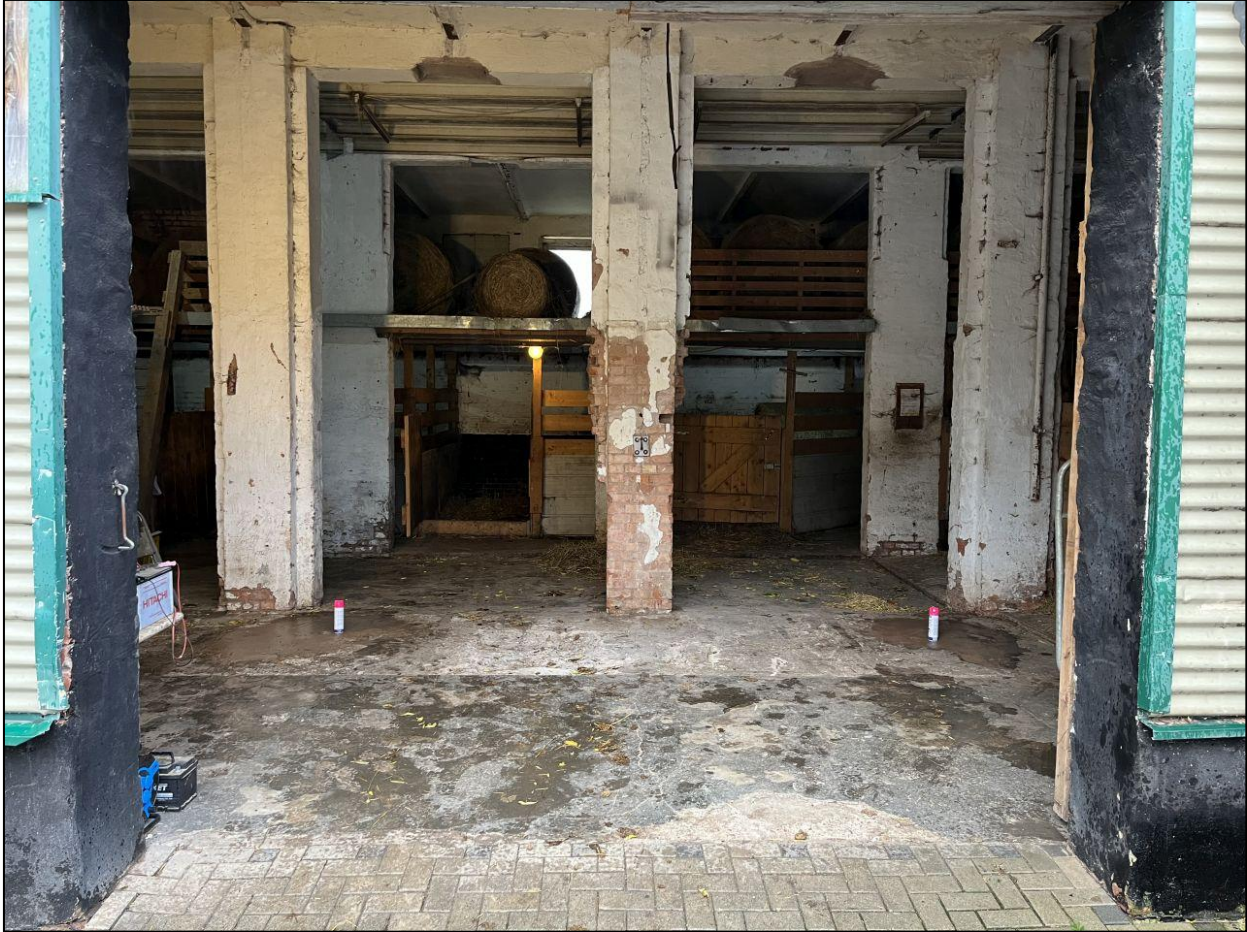
Im Bereich der Kleinrammbohrungen wurde zunächst die vorhandene Betondecke mit einem Spezialhandkernbohrgerät (DN100) aufgebohrt. Im Nachgang wurden die Kleinrammbohrungen (DN50) bis zum gesicherten Erreichen von natürlich „gewachsenen“ Bödens abgeteuft. Hierbei wurde KRB 1 bis 1,30 m und KRB 2 bis 1,40 m u. GOK abgeteuft.

Abb. 2: Ansicht Untersuchungsbereich (links KRB 2, rechts KRB 1)
